Bakterien im Trinkwasser eines Krankenhausneubaus

Ursachen, Sanierung und Empfehlungen für die Praxis

Pseudomonas aeruginosa gilt als einer der bedeutsamsten über das Trinkwasser verbreiteten Krankheitserreger. Eine besondere Gefahr droht, wenn in einem Krankenhaus kurz vor dem Bezugstermin diese Bakterien entdeckt werden. Durch zügiges Handeln aller Beteiligten konnte die Quelle der Kontamination gefunden und die Installation saniert werden. *Autor: Dr. Peter Arens*

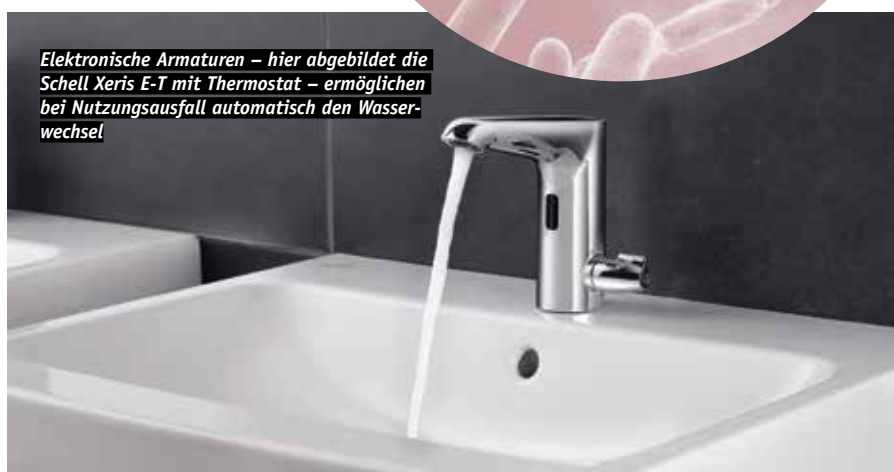
Elektronische Armaturen – hier abgebildet die Schell Xeris E-T mit Thermostat – ermöglichen bei Nutzungsausfall automatisch den Wasserwechsel

Mittlerweile werden immer häufiger elektronische Armaturen in Gebäuden mit erhöhten hygienischen Anforderungen eingesetzt, um für einen automatisierten Wasserwechsel auch bei Nutzungsunterbrechungen zu sorgen. Damit tragen sie zum Erhalt der Wassergüte, zum wirtschaftlichen Betrieb und zur rechtlichen Absicherung der Betreiber bei.
